ESTUDO DE CASO DA UNIDADE DE PRONTO ATENDIMENTO EM MOCOCA/SP CASE STUDY OF THE READY UNIT CARE IN MOCOCA-SP

Graduando do Curso de Engenharia Civil – UNIFEQB
Centro Universitário da Fundação de Ensino Octávio Bastos

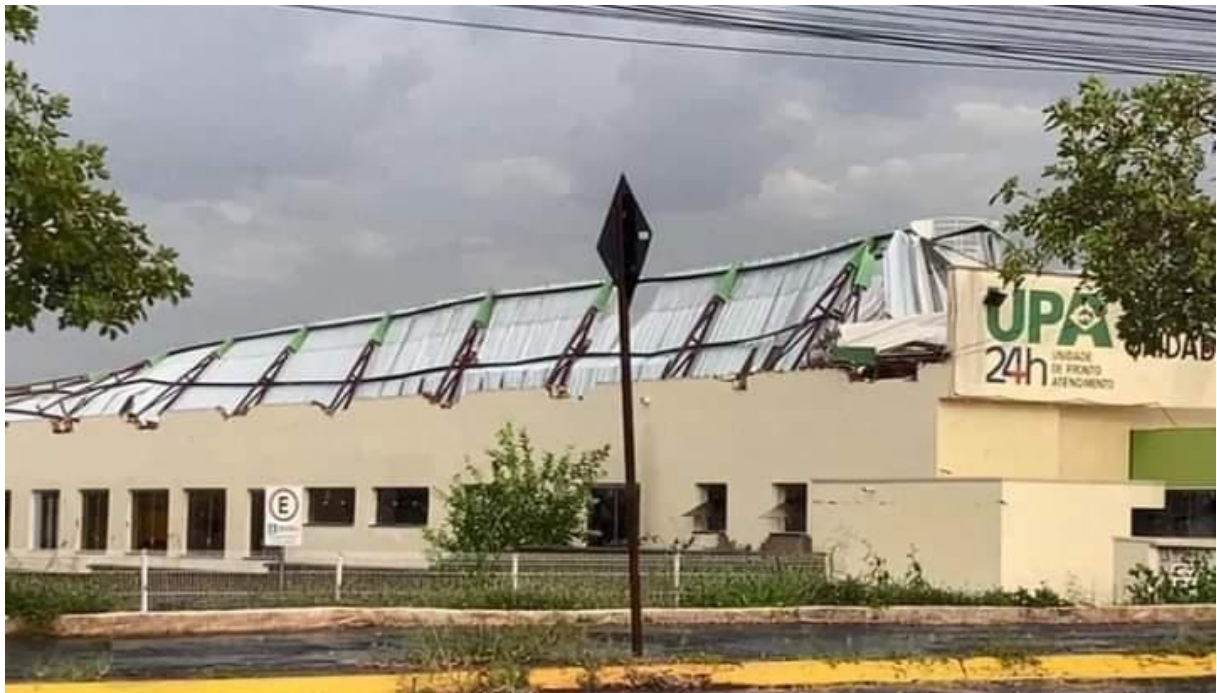
Figura 1: Foto retirada após o ocorrido. **Fonte:** Foto retirada da internet.

Conforme apresentado na figura 1, a patologia vigente é o rompimento da estrutura de alvenaria que ocasionou o levantamento da estrutura metálica de sustentação do telhado, e consequentemente levou a inundação de algumas alas da UPA (Unidade de Pronto Atendimento), devido a isso os atendimentos foram suspensos e 6 pacientes internados devido ao covid-19 tiveram que ser realocados em cidades vizinhas. A transferência dos enfermos contou com o suporte da Polícia Rodoviária e do Corpo de Bombeiros, 3 pacientes foram encaminhados para Divinolândia e os outros 3 para Vargem Grande do Sul.

Após um breve estudo do ocorrido, a melhor solução é refazer a estrutura com ênfase em reforçar o travamento das presilhas metálicas do telhado. O reforço será feito com uma viga de travamento chumbada na parede a fim de que não ocorra novamente o comprometimento da estrutura.

A ideia se baseia na inserção de vergalhão 3/8” (10mm) entre a junta dos tijolos a fim de garantir uma maior resistência sobre as forças exercidas no local. O principal objetivo da utilização desta ferragem, é garantir que haja um travamento da estrutura de alvenaria juntamente às tesouras. Desta forma, à força do vento ao colidir com a lateral da UPA, não cause outro desastre natural.

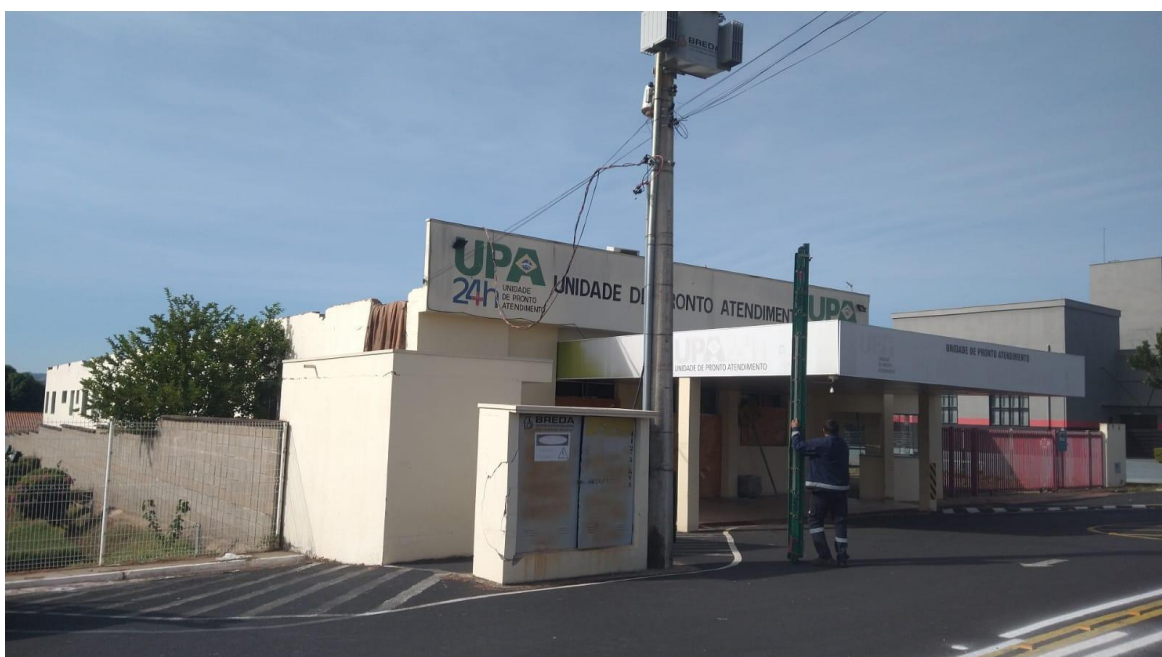
Figura 2: Foto de como se encontra a UPA atualmente. **Fonte:** Foto retirada no local dia 21 de março de 2022.

Como mostra na figura 2, a UPA se encontra nessa situação atualmente, aguardando a reforma para que possa retomar os atendimentos.
