# UNIFEOB

# CARACTERIZAÇÃO DE SOLO E DRENAGEM PLUVIAL

## DISCIPLINAS: SOLOS E RECURSOS HÍDRICOS

# OBJETIVO:

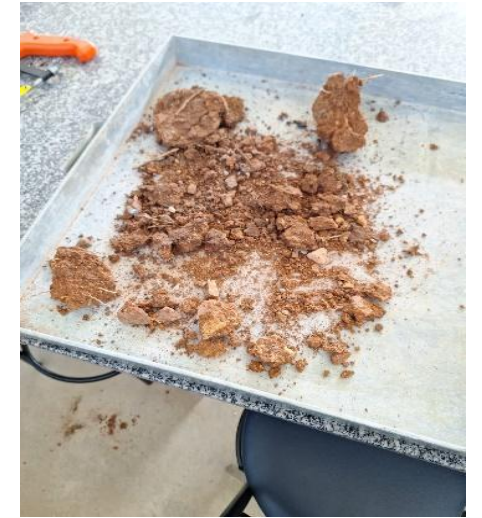
Análise visual: Presença matéria orgânica, resto de obra, raízes, casca de árvore e brita, caracterizando material de aterro

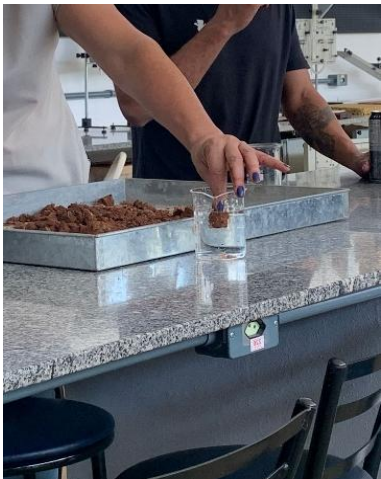
Teste de Coesão

(2º-Abre a palma da mão, se trincar, baixa coesão) - solo trincou, mas manteve dois blocos juntos, logo possui um leve grau de coesão, o que reafirma que não é pura areia, mas apresenta também argila em sua composição.

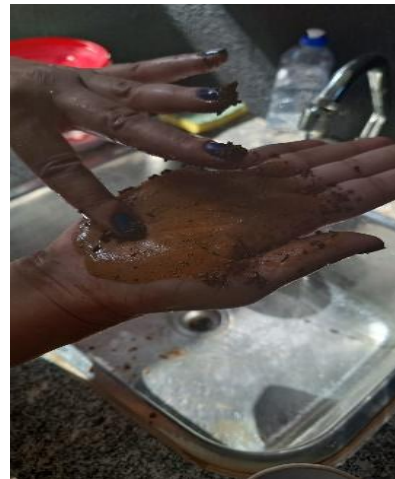
Lavagem das Mãos

-Lavagem das mãos: (facilidade de limpeza só com fluxo de água) - sai da mão com o fluxo da água quase totalmente - tendência arenosa

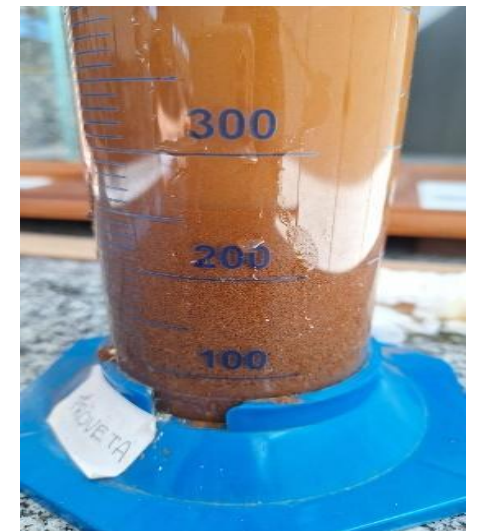
Sedimentação

-Sedimentação - (foi colocado 220ml de solo na proveta, e adicionado água até 1 litro de volume e agitado)

•Sedimentos do 1º minuto(areia) - 260ml

•1-5º minuto (silte)- não influenciou no volume

•6º minuto-1 semana (argila) -após os 5 minutos a água apresenta turbidez, indicando a presença de argila.

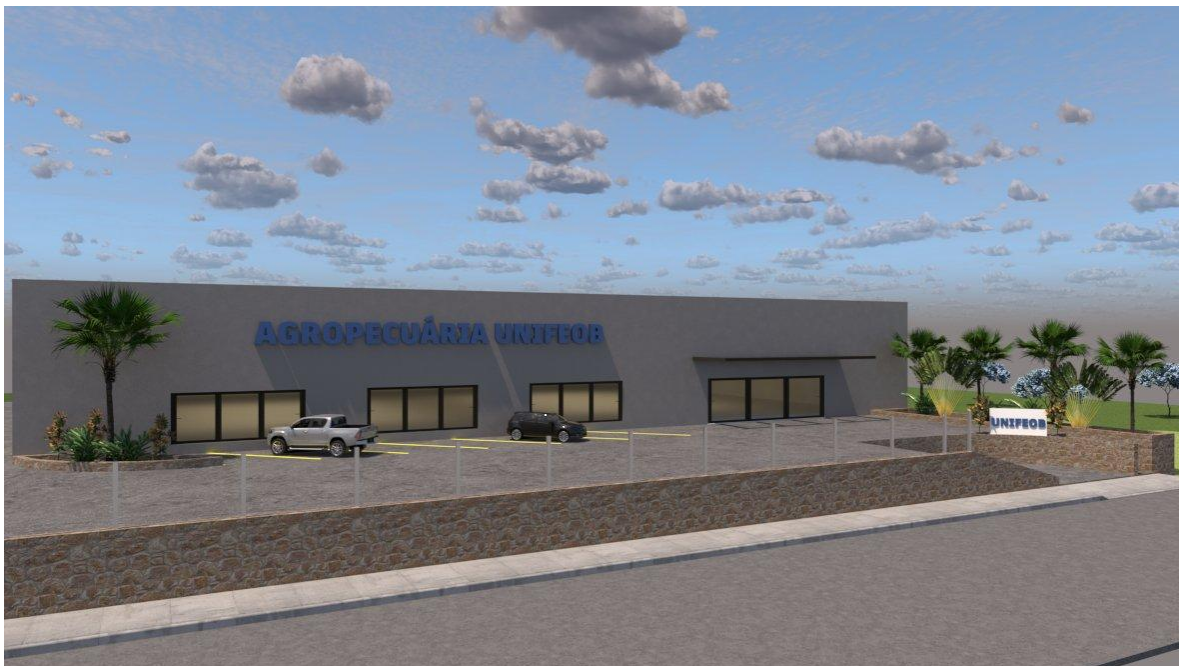
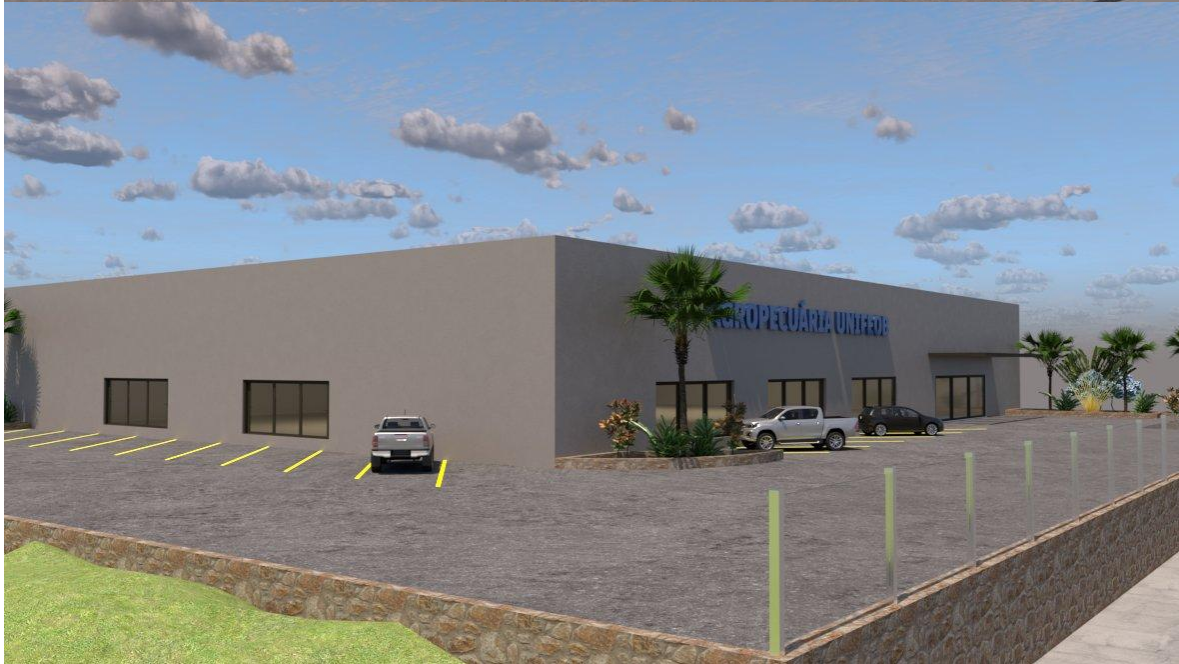
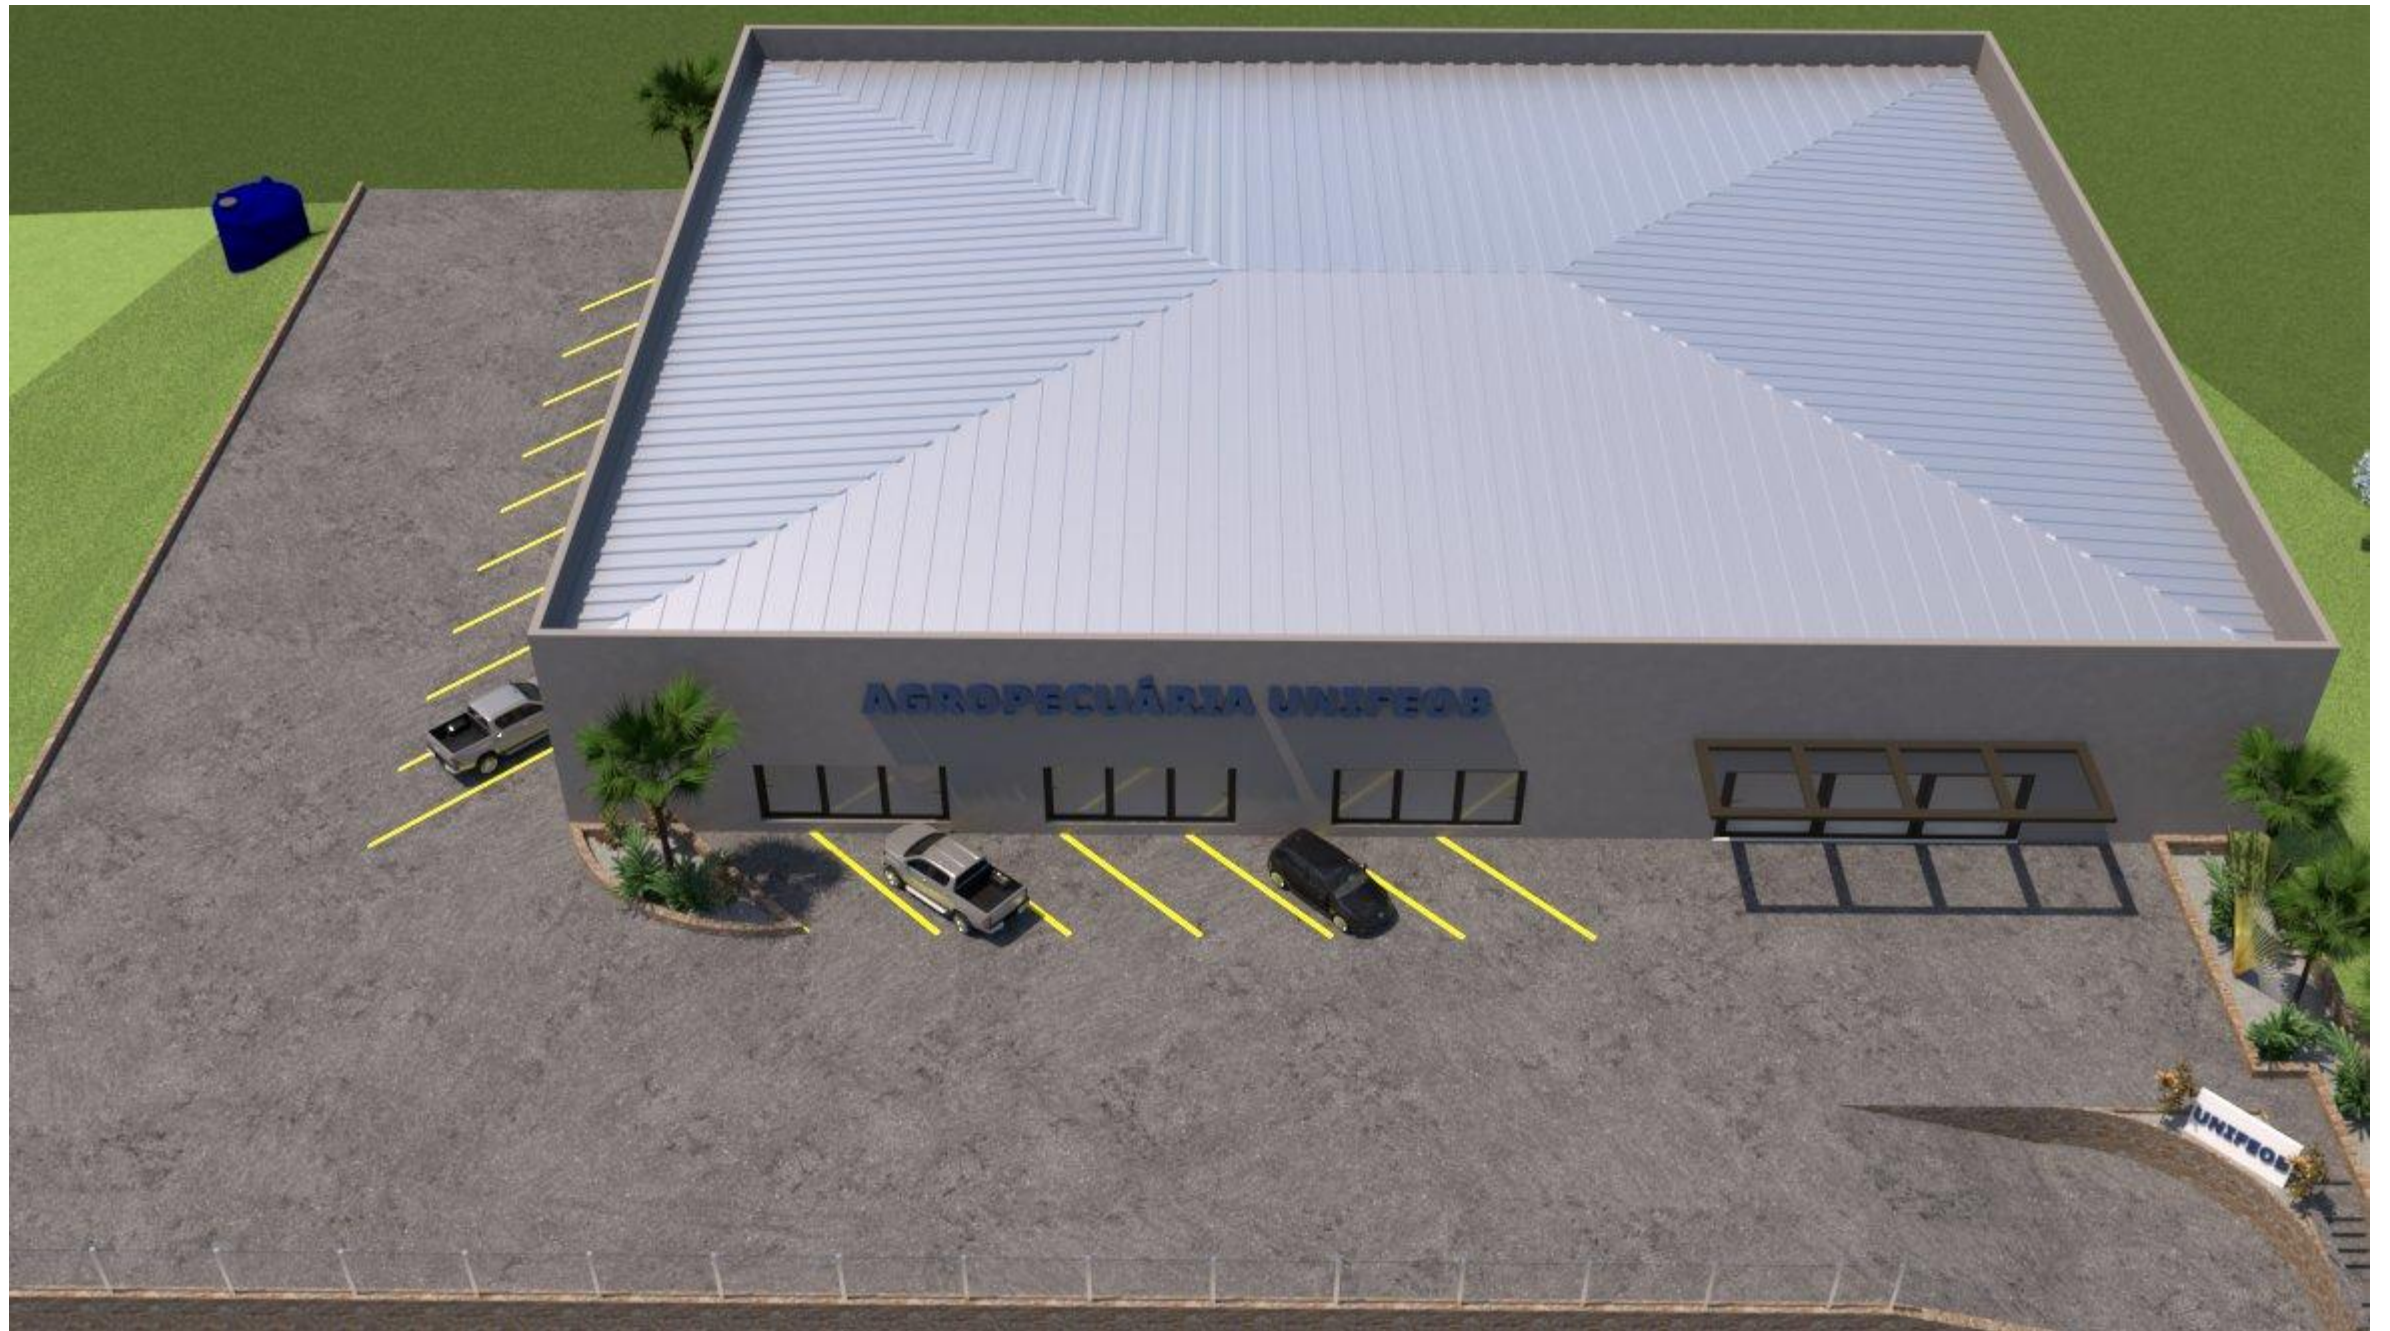
A solução desenvolvida visa o reaproveitamento da água do telhado de uma loja para limpeza do estabelecimento. A área de captação do telhado compreende  $1.575,0 \text{ m}^2$ . Tendo como base o mês de maior precipitação do ano, janeiro, com uma média de  $211 \text{ mm}$  de chuva, que correspondem a  $211 \text{ litros/m}^2$ , obtém-se uma média diária de  $7,03 \text{ mm} = 7,03 \text{ l/m}^2$ . Logo, em um dia seriam captados  $11.072,25$  litros captados pelo telhado. Num sistema de captação, é descartado a 1ª água, correspondente a  $0,5 \text{ L/m}^2$ . Assim, serão descartados  $787,5$  litros da captação diária média, totalizando um armazenamento de final de  $10.290 \text{ L}$ . Área do estacionamento, corresponde a uma área de  $1325 \text{ m}^2$ , o que demanda um volume de  $19,9 \text{ m}^3$  para lavagem, com altura de  $1,5 \text{ cm}$  de água. Correspondendo a um volume de  $19.900$  litros de água, em média. Portanto, foi estabelecido um reservatório de  $20.00$  litros, capaz de atender as necessidades com dois dias de chuva.
